# ESTUDO DE CASO – Motores & Geradores

## Manutenção em campo incluindo limpeza com gelo seco (CO<sub>2</sub>)

### PROJETO

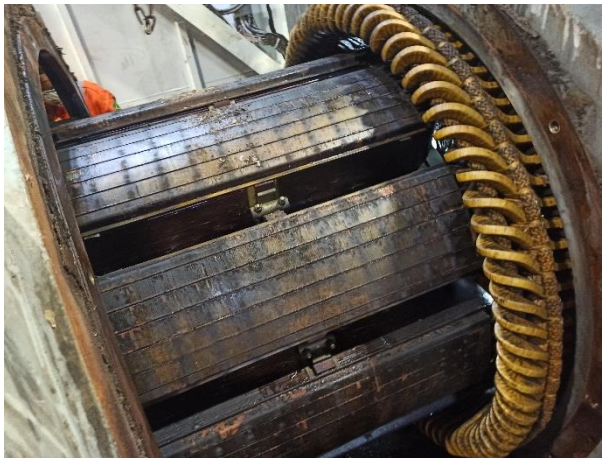
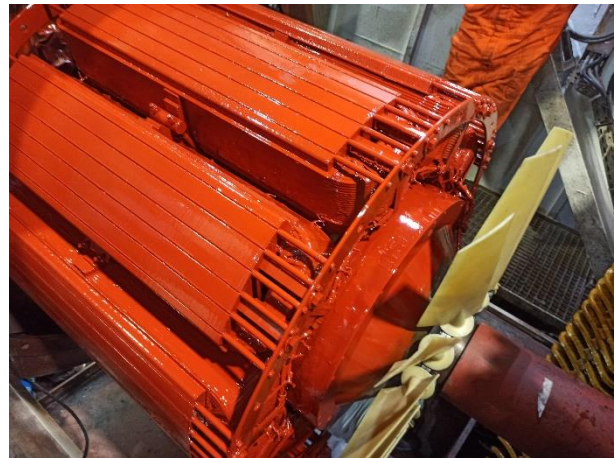
*Rotor principal antes e após da limpeza com gelo seco e pintura*

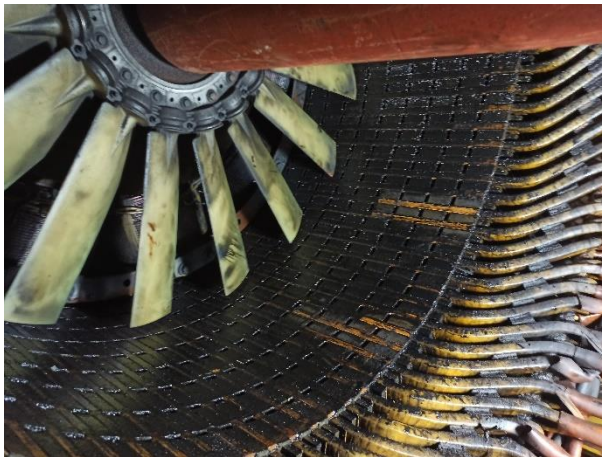
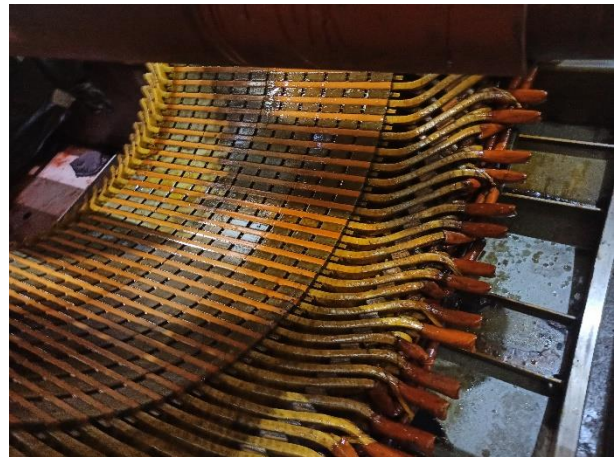
*Estator antes e após limpeza com gelo seco e aplicação de verniz*
